Informace o stabilizaci interiérů královského paláce hradu Bezděz

Václav GIRSA, Miloslav HANZL, Dagmar MICHOLINOVÁ

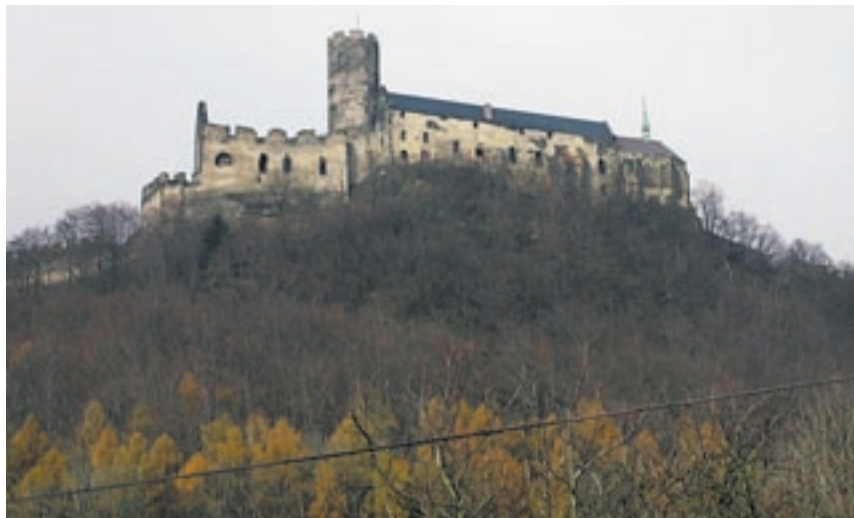
1

Obr. 1. Bezděz (okres Česká Lípa), státní hrad. Celkový pohled na hrad a vnější průčelí královského paláce. (Foto Václav Girsy, 2004)

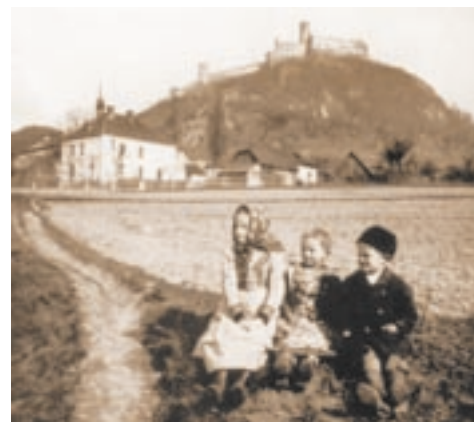
2

Obr. 2. Bezděz (okres Česká Lípa), státní hrad. Celkový pohled od jihu na snímku z počátečních desetiletí 20. století, kdy ještě nebyl královský palác opatřen novou střechou. (Foto archiv NPÚ)

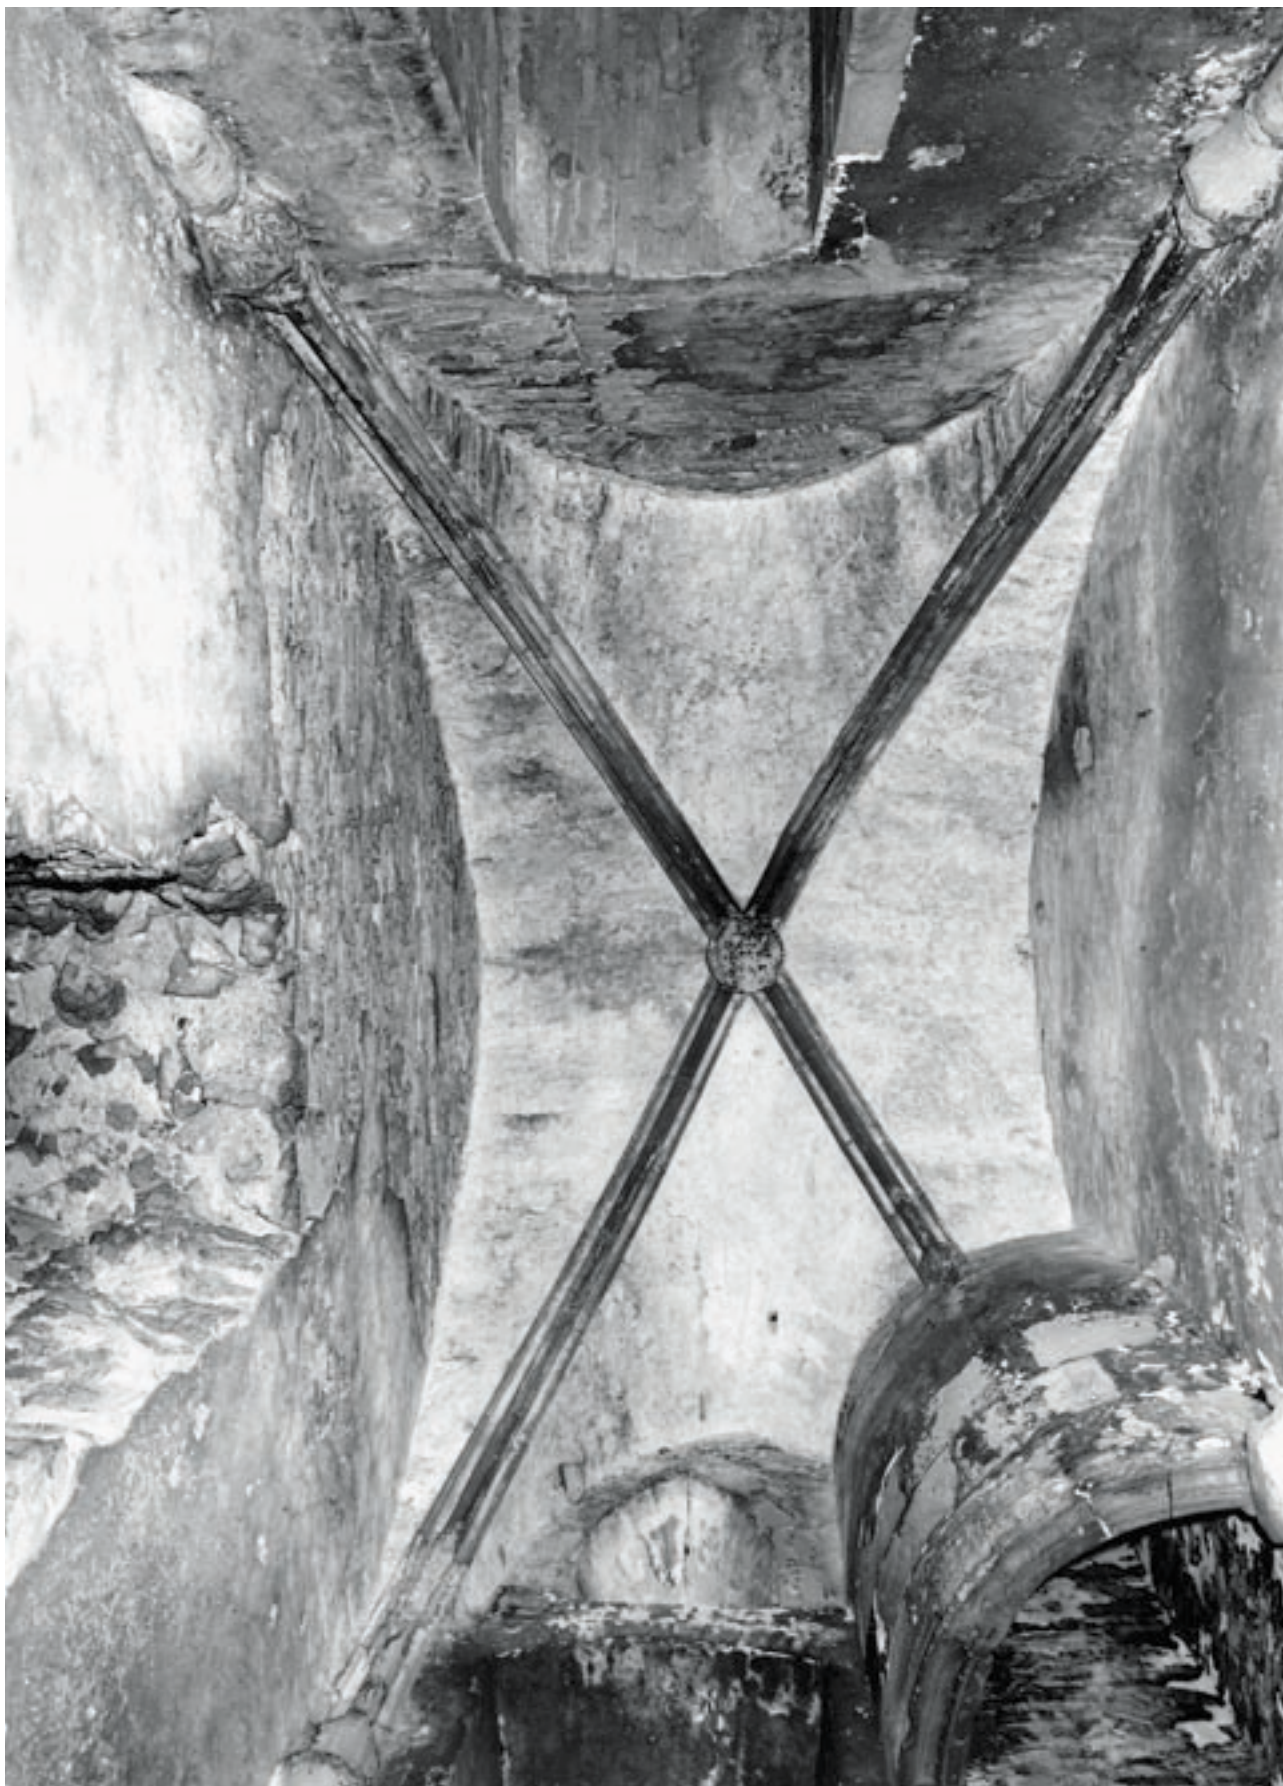
3

Obr. 3. Bezděz (okres Česká Lípa), státní hrad, královský palác. V kápních křížové klenby západní obytné místnosti se dochovaly prakticky v plném rozsahu raně gotické omítky. Ve spodní části snímku je patrné napojení žebrované klenby na těleso krbu a způsob zvětšení gotického okenního otvoru v době barokní. Stav před stabilizací. (Foto Ladislav Bezděk, 2002)

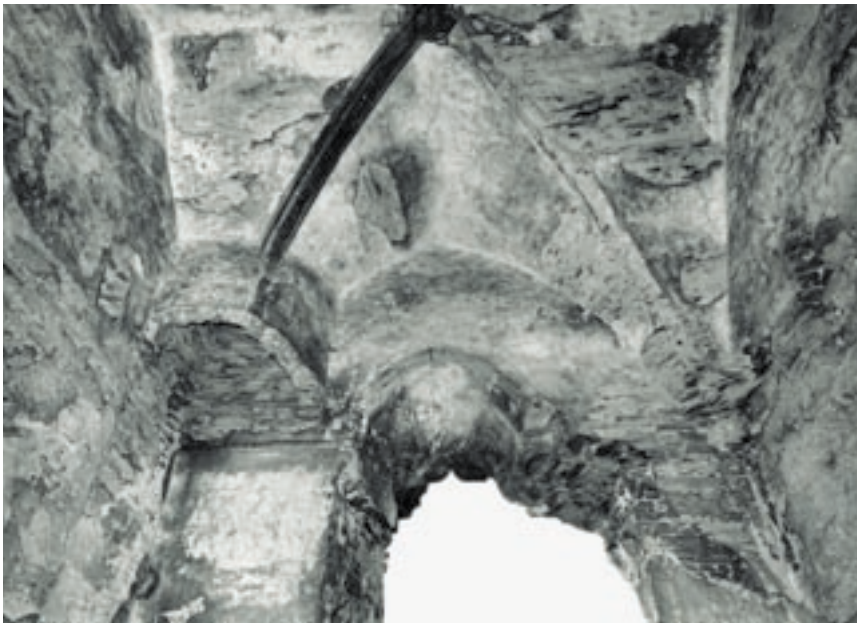
4

Obr. 4. Bezděz (okres Česká Lípa), státní hrad, královský palác. Místnost s křížovou klenbou a krbem v prvním patře, situovaná západně od prostoru s párem křížových kleneb. Pohled na stěnu s rezidui barokní úpravy interiéru se sníženým stropem. Při této úpravě byla odsekána spodní část krbu, výběhy kleneb a s výjimkou jednoho žebra s vrcholovým svorníkem byla zároveň odstraněna i žebra s hrubým profilem. Cihelné zdivo pravé, v té době rozšířené okenní špalety včetně vloženého záklenku se již zřítlo. V partii pod torzem krbu je patrná plocha barokní omítky se zbytky nástěnné malby a profilované římsy pod druhotně vloženým zaniklým plochým stropem. Stav před stabilizací. (Foto Ladislav Bezděk, 2002)

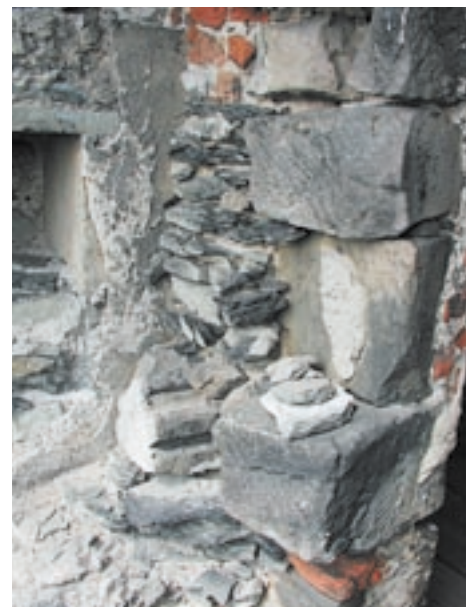
5

Obr. 5. Bezděz (okres Česká Lípa), státní hrad, královský palác. Místnost s křížovou klenbou a krbem v prvním patře, situovaná západně od prostoru s párem křížových kleneb. Pozůstatek gotického prevetu ve špaletě upravovaného okenního otvoru v jižní obvodové stěně s nálezy architektonických článků. (Foto Václav Gírsa, 2003)

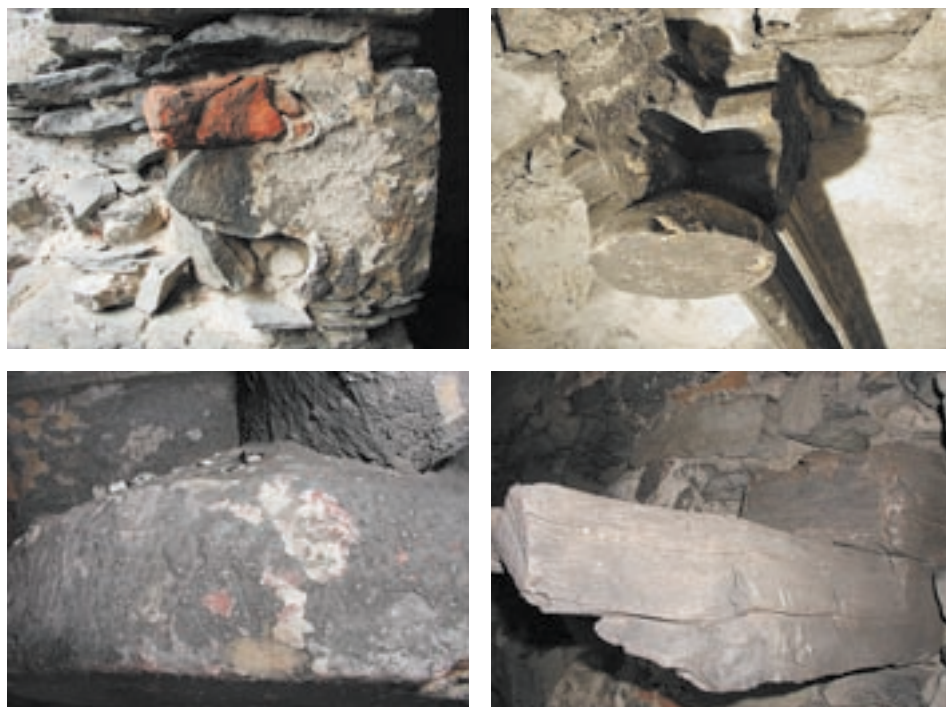
Obr. 6. Bezděz (okres Česká Lípa), státní hrad, královský palác. Místnost s křížovou klenbou a krbem v prvním patře, situovaná západně od prostoru s párem křížových kleneb. Detail zazděného profilu gotického žebra tamtéž. (Foto Václav Gírsa, 2003)

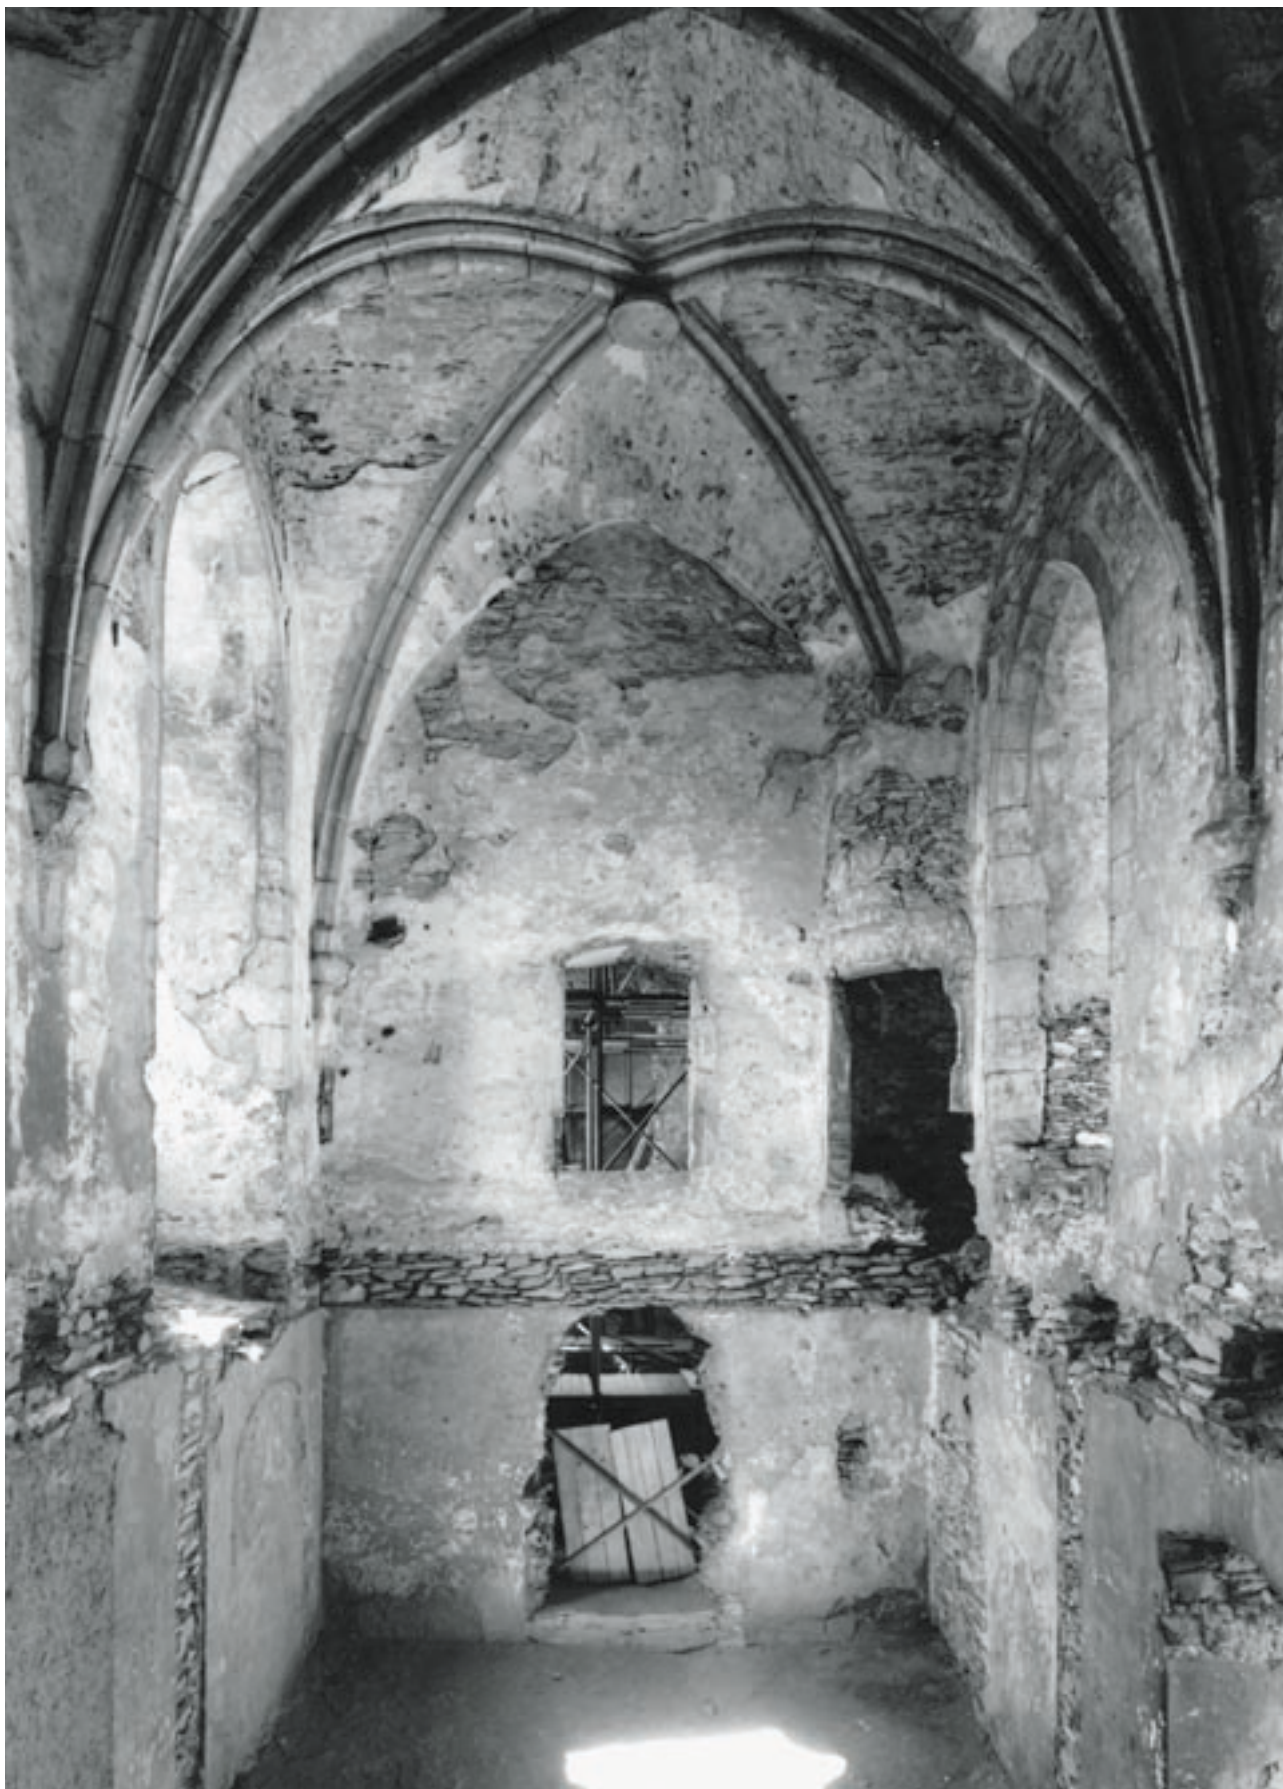
10

Obr. 10. Bezděz (okres Česká Lípa), státní hrad, královský palác. Pohled do sálového prostoru s párem křížových kleneb a tubusem vřetenového schodiště v prvním patře. Kapsy po uložení stropních trámů nad přízemím zůstaly zachovány. V přízemní části prostoru lze zaznamenat výraznější stavební zásahy z doby barokní adaptace. Stav před stabilizací. (Foto Ladislav Bezděk, 2002)

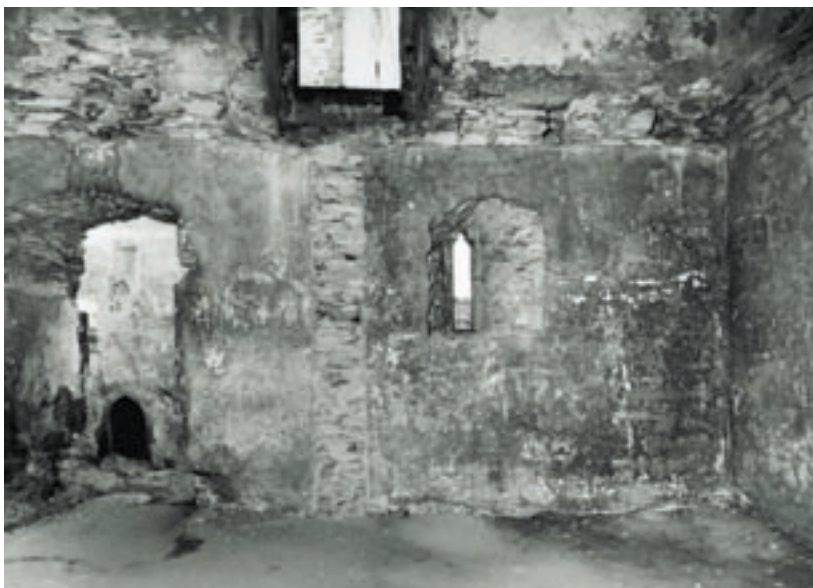
11

Obr. 11. Bezděz (okres Česká Lípa), státní hrad, královský palác. Prostor s párem křížových kleneb a krbem v prvním patře byl v přízemí rozčleněn na tři samostatné místnosti a přisvětlen z jihu nově vybouranými rozměrnými okny v době barokní. Barokní omítky se dochovaly ve velkém rozsahu. (Foto Ladislav Bezděk, 2003)

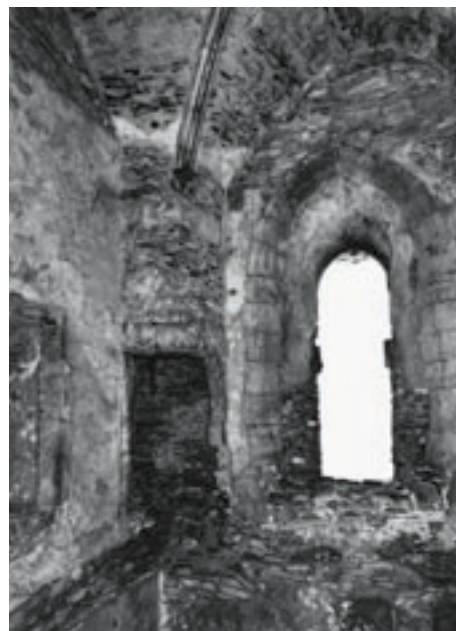
13

Obr. 13. Bezděz (okres Česká Lípa), státní hrad, královský palác, sálový prostor s párem křížových kleneb v prvním patře. Situace v severozápadním rohu místnosti s tubusem vřetenového schodiště. Gotické okno, orientované do nádvoří, bylo zbaveno kružeb a adaptováno v barokní době k docílení přímého nástupu do místnosti z chodby ochozu. Stav před stabilizací. (Foto Ladislav Bezděk, 2002)

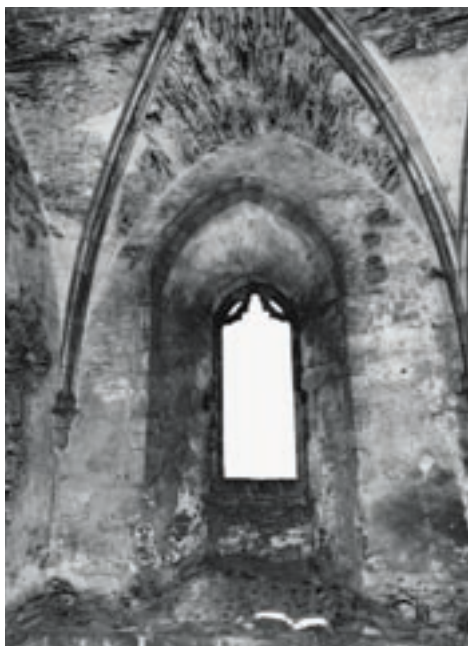
14

Obr. 14. Bezděz (okres Česká Lípa), státní hrad, královský palác, sálový prostor s párem křížových kleneb v prvním patře. Situace v jihovýchodním rohu místnosti s rozsáhlejšími plochami středověkých omítek a s torzálně dochovanými kružbami gotického okna. Stav před stabilizací. (Foto Ladislav Bezděk, 2002)

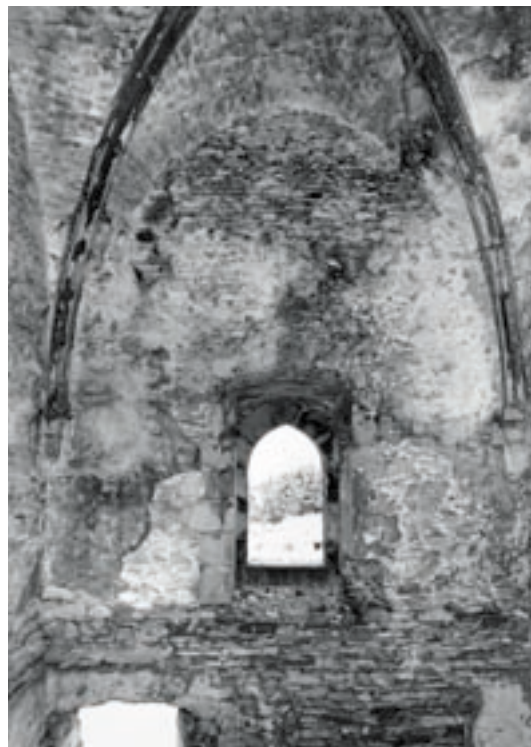
16

Obr. 16. Bezděz (okres Česká Lípa), státní hrad, královský palác. Východní prostor při kapli s křížovou klenbou v prvním patře. Pohled na stěnu s gotickým portálem, orientovaným do nádvoří. Stav před stabilizací. (Foto Ladislav Bezděk, 2002)

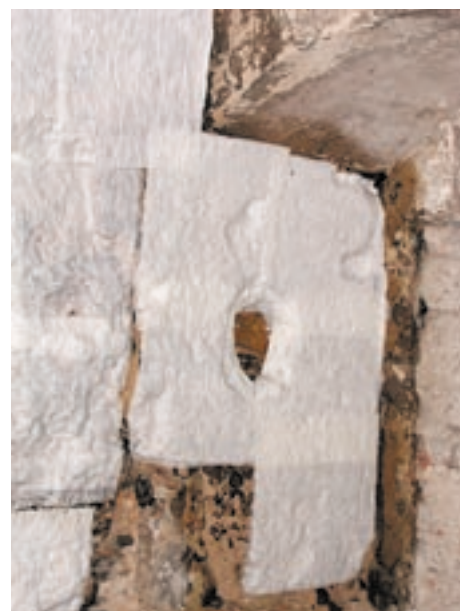
18

Obr. 18. Bezděz (okres Česká Lípa), státní hrad, královský palác. Odsolovací bandáž na omítkách v přízemí západního prostoru. (Foto Václav Gírsa, 2003)

17 Opakovaným odsolováním povrchu buničinovými obklady se podařilo účinně snížit koncentraci solí v povrchových vrstvách omítek jen v pásu zhruba od 150 cm do 200 cm nad úrovní terénu. Ve spodní části odsolovaných ploch se koncentrace solí ani po opakovaném odsolování buničinovými obklady výrazně nesnížila. I přes poměrně vysoké zasolení soklové partie zde posléze probíhalo zpevnění omítek bez zachovaného líce vápennou vodou. Výsledek zpevnění neměl v těchto partiích běžnou účinnost, soudržnost povrchu však byla posílena, aniž by se zásadním způsobem mobilizovaly v maltách přítomné ve vodě rozpustné soli, jak bylo po zásahu kontrolně zhodnoceno. V průběhu prací se ukázalo, že příčinou zasolení i neúspěšného odsolování byla hlavně nekázeň minulých, ale bohužel i současných návštěvníků této významné kulturní památky, kteří interiéru paláce příležitostně využívají jako záchodek.

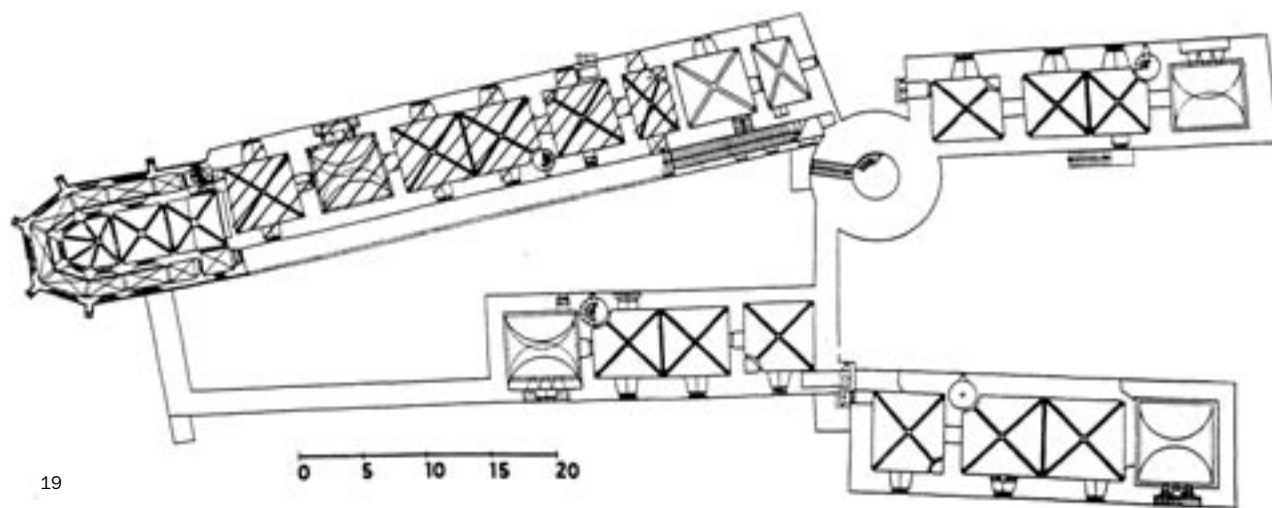
19

Obr. 19. Bezděz (okres Česká Lípa), státní hrad, královský palác. Půdorys královského paláce s vyznačením rozsahu stabilizace interiéru šrafurou. (Kresba Dobroslavy Menclové)

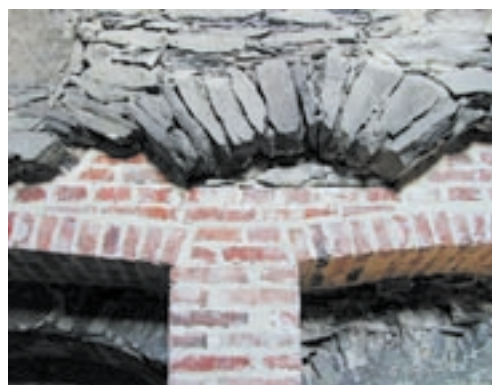
Obr. 20. Bezděz (okres Česká Lípa), státní hrad, královský palác. Přizemí západního prostoru. Zajištění ohrožené partie kamenného zdiva s torzem gotického záklenku, provedené vložením cihelné konstrukce. Obnova barokního stavu se stala prostředkem stabilizace. (Foto Václav Gírsa, 2004)

V rovině přízemí byly v 70. letech 20. století realizovány zabezpečovací zadržky dodatečně vylámaných barokních oken, provedené z dutinových cihel. Tato nevhodná úprava byla v celém rozsahu odstraněna a obnažené otvory stabilizovány omítanou zadržkou podle vzoru jedné z dochovaných barokních špalet.

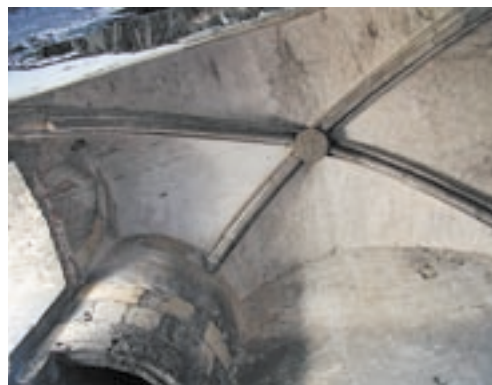
21

Obr. 21. Bezděz (okres Česká Lípa), státní hrad, královský palác. Průhled do klenebního systému západního prostoru po stabilizaci. (Foto Václav Gírsa, 2004)

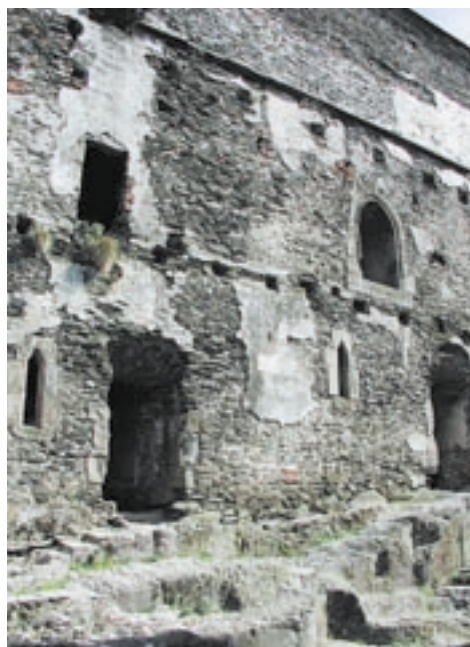
23

Obr. 23. Bezděz (okres Česká Lípa), státní hrad, královský palác. Vkládání cihelného záklenku vstupu (do prostoru s párem křížových kleneb v prvního patře z nádvoří), provedené v rámci stabilizace interiéru. (Foto Václav Gírsa, 2003)

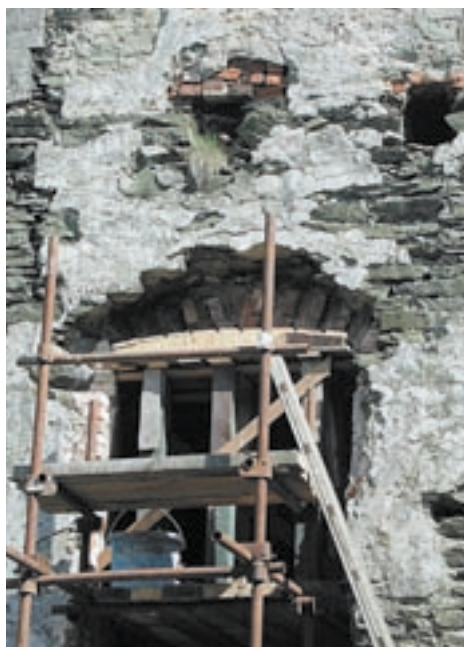
25

Obr. 24. Bezděz (okres Česká Lípa), státní hrad, královský palác. Detail úpravy záklenku, provedené ze starých cihel s odsazením kvůli zachování čitelnosti nálevové situace. (Foto Václav Gírsa, 2003)

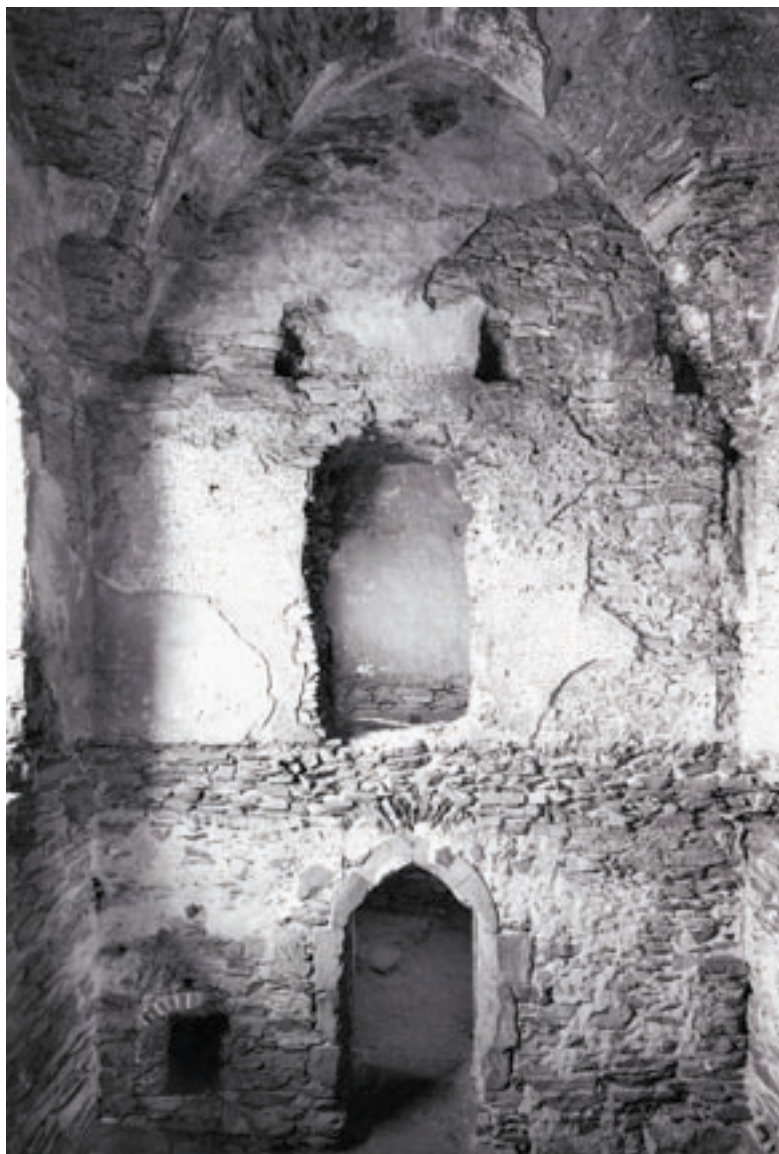
27

Obr. 27. Bezděz (okres Česká Lípa), státní hrad, královský palác. Příčná stěna prostoru s reziduí barokní úpravy (se zaniklým sníženým stropem v prvním patře) po konzervaci. (Foto Ladislav Bezděk, 2004)

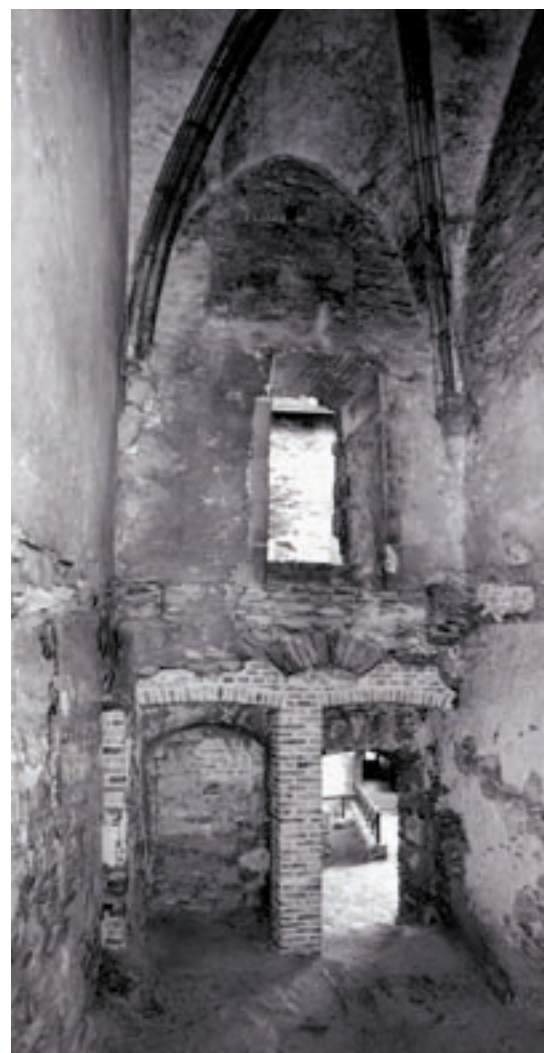
28

Obr. 28. Bezděz (okres Česká Lípa), státní hrad, královský palác. Interiér západního prostoru po stabilizačních úpravách a konzervaci. (Foto Ladislav Bezděk, 2004)
