S odstupem ke konzervaci severního průčelí hradu Pernštejn

Václav GIRSA, Miloslav HANZL, Dagmar MICHŮINOVÁ

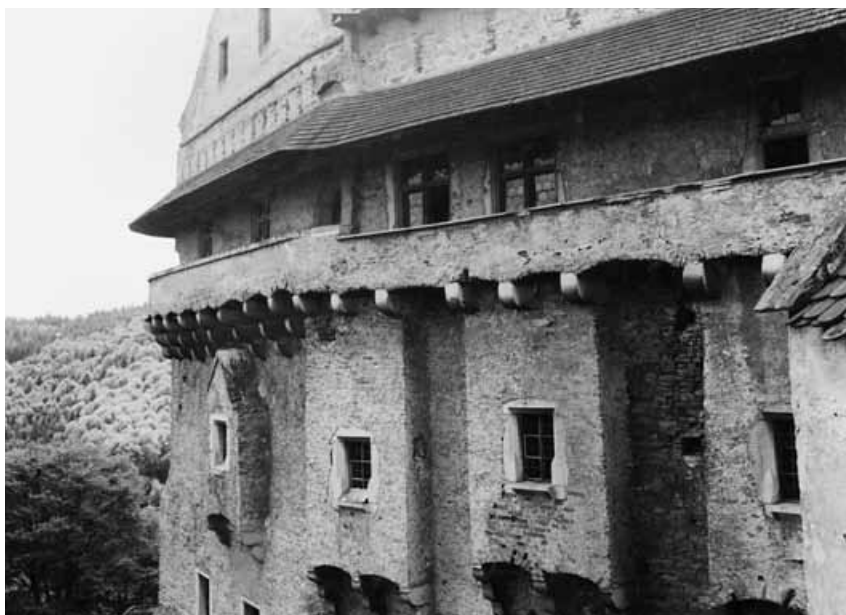
1

Obr. 1. Pernštejn (okres Žďár nad Sázavou), hrad, úsek horní části severní fasády s krytým ochozem dokládá stav průčelí na počátku 90. let 20. století. (Foto J. O. Eliáš, 1990)

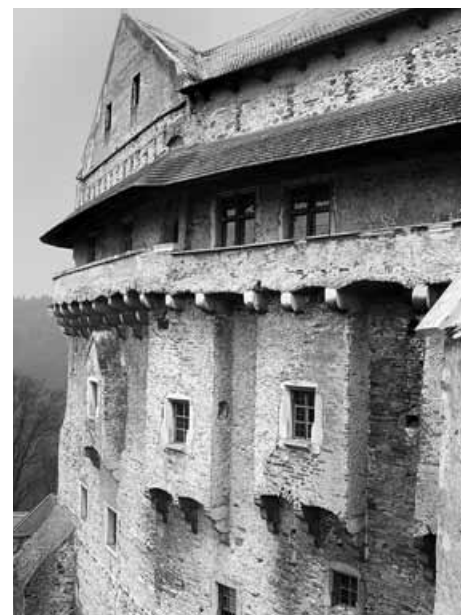
2

Obr. 2. Pernštejn (okres Žďár nad Sázavou), hrad, horní část severní fasády, stav před zahájením konzervace. (Foto V. Gírsa, 2004)

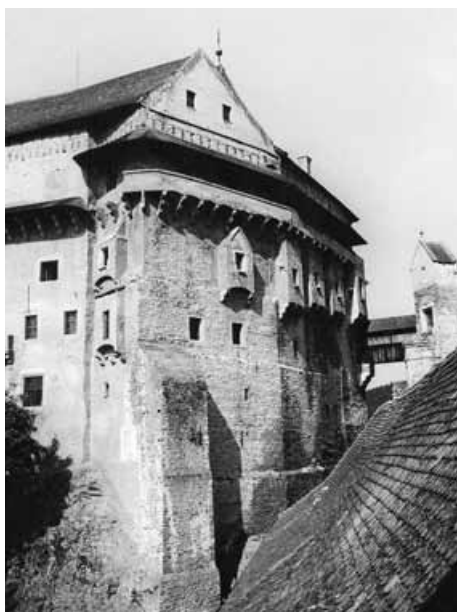
3

Obr. 3. Pernštejn (okres Žďár nad Sázavou), hrad, severo-východní nároží vnitřního hradu. (Foto J. O. Eliáš, 1990)

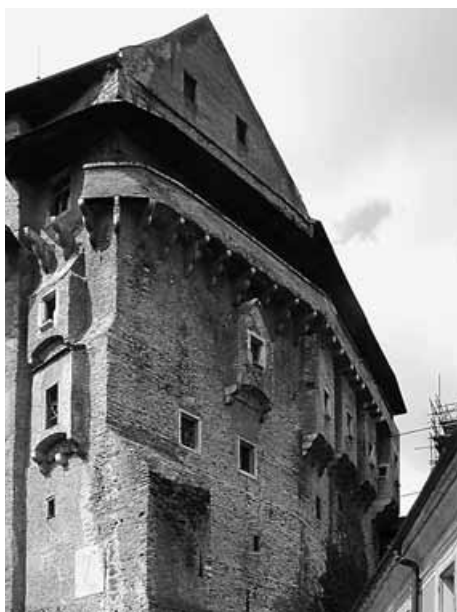
4

Obr. 4. Pernštejn (okres Žďár nad Sázavou), hrad, severo-východní nároží vnitřního hradu z doby před zahájením záchranných prací. (Foto V. Girsy, 2004)

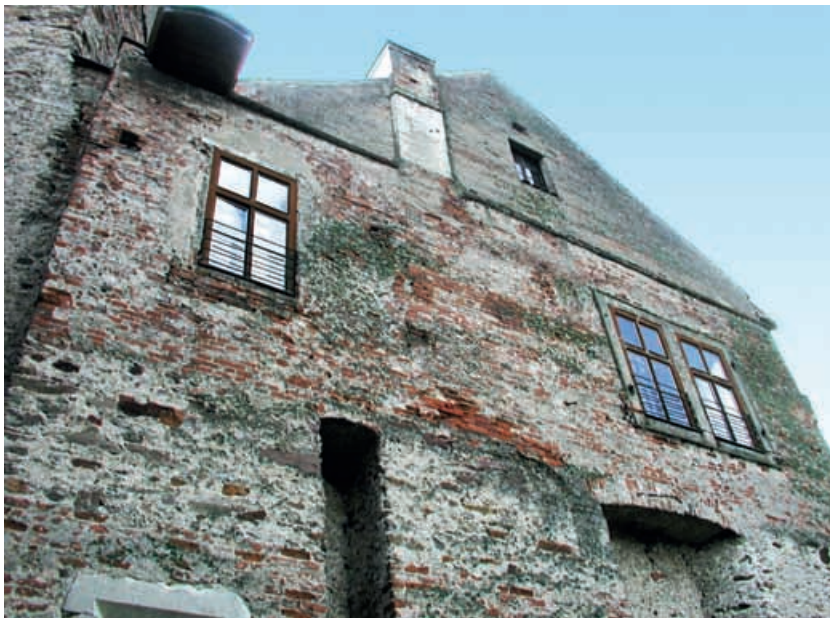
5

Obr. 5. Pernštejn (okres Žďár nad Sázavou), hrad, horní partie průčelí tzv. Schröflových pokojů. Silně zchátralé omítky z 1. poloviny 19. století s obnaženým cihelným zdivem, plošným výskytem biofilmu a statickou poruchou záklenu, stav před zahájením opravy. (Foto V. Girsy, 2004)

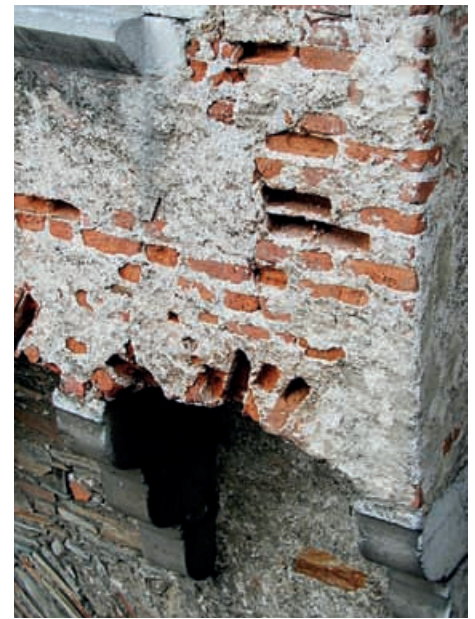
6

Obr. 6. Pernštejn (okres Žďár nad Sázavou), hrad, detail s rozpadem obnaženého cihelného zdiva arkýře, tzv. voštinový efekt, kdy trvanlivost zdicích malt převyšuje trvanlivost pálených cihel, stav před zahájením opravy. (Foto V. Girsy, 2004)

V místech, kde byl úbytek cihly zásadní či její stav celkově degradovaný, nebo v místech, kde hrozilo statické porušení konstrukce, docházelo k úplnému vysazení rozpadlého materiálu, přičemž způsob a rozsah výměny hloubkově degradovaného materiálu byl podrobně specifikován na místě a průběžně kontrolován. Práce byly prováděny postupně

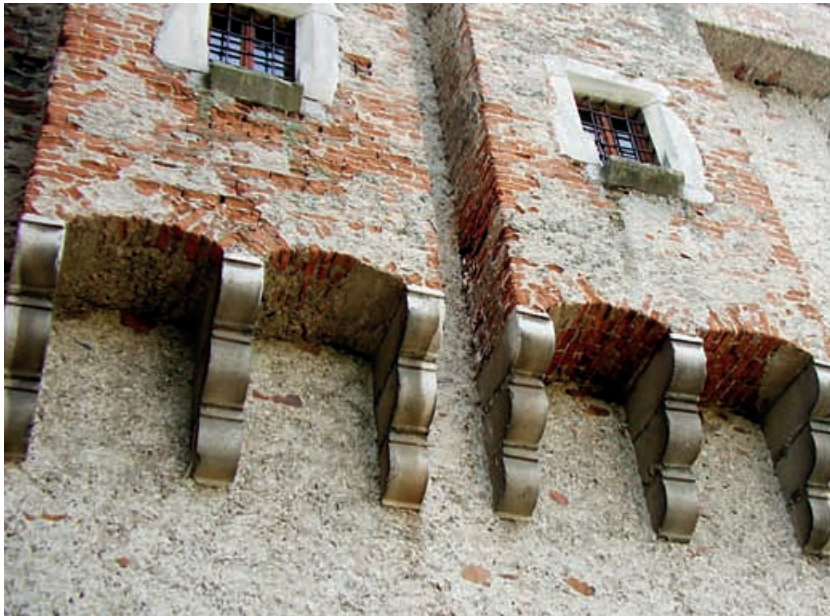
7

Obr. 7. Pernštejn (okres Žďár nad Sázavou), hrad, rozrušené cihelné zdivo ve spodní části pozdně gotických arkýřů, stav před zahájením opravy. (Foto V. Girsy, 2004)

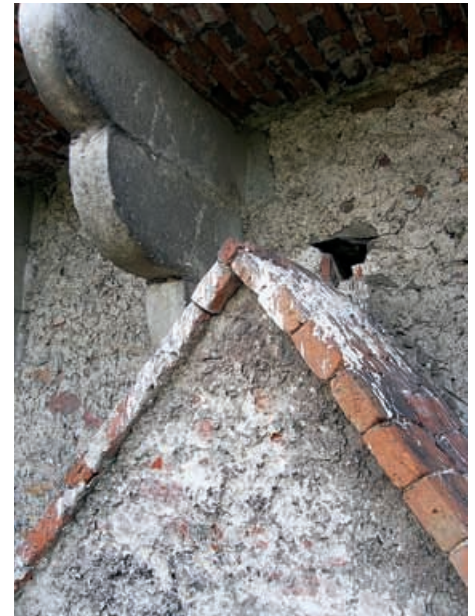
8

Obr. 8. Pernštejn (okres Žďár nad Sázavou), hrad, detail úpravy sedlové střšky arkýře, která neprošla žádnou opravou od doby svého vzniku, stav před zahájením konzervace. (Foto V. Girsy, 2004)

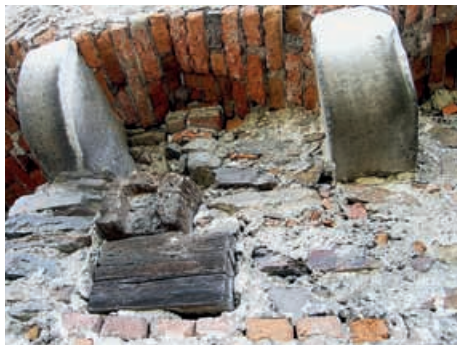
9

Obr. 9. Pernštejn (okres Žďár nad Sázavou), hrad, nález zazděných torz trámů v partii pod ochozem, stav před zahájením opravy. (Foto V. Girsy, 2004)

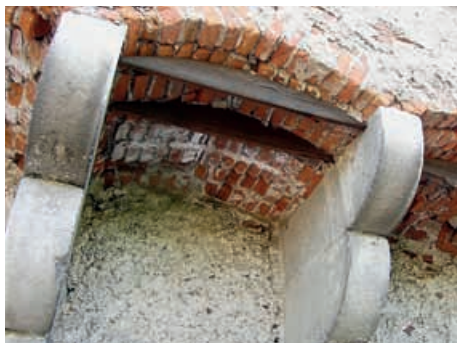
10

Obr. 10. Pernštejn (okres Žďár nad Sázavou), hrad, klensby ochozu s pozoruhodným nálezem prkenných ramenátů, které zůstaly na místě beze změn od doby výstavby ochozu, stav před zahájením opravy. (Foto V. Girsy, 2004)

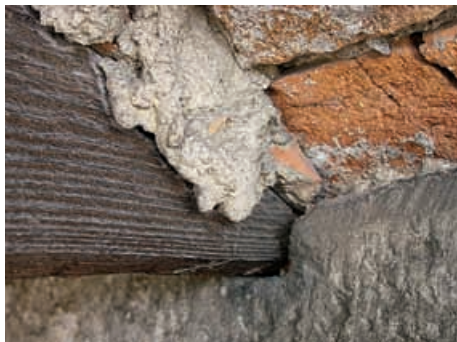
11

Obr. 11. Pernštejn (okres Žďár nad Sázavou), hrad, detail originálního středověkého ramenátu, zachovaného v původní pozici včetně nadbytečné malty vytlačené ze spáry při kladení cihel. Situace dokládá způsob pracovního postupu. (Foto V. Girsy, 2004)

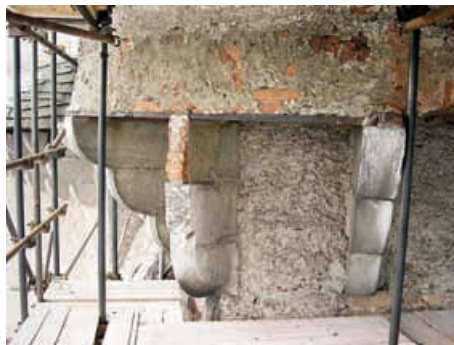
12

Obr. 12. Pernštejn (okres Žďár nad Sázavou), hrad, na severovýchodním nároží vynáší konstrukci ochozu místo klenebních pasů mohutná ocelová plotna, stav před zahájením opravy. (Foto D. Michoinová, 2005)

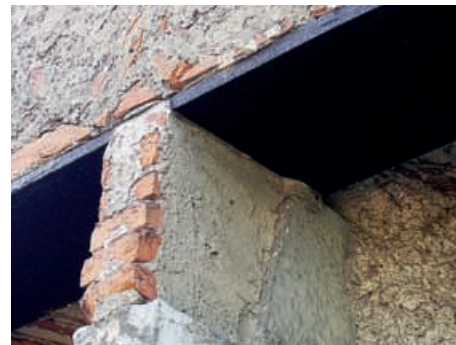
13

Obr. 13. Pernštejn (okres Žďár nad Sázavou), hrad, detail ocelové desky na severovýchodním nároží. Stav povrchu kovu je stabilizovaný (bez stop korozních produktů na kameni a omítce) i přesto, že ocel není dlouhodobě chráněná povrchovou úpravou. (Foto V. Girsy, 2004)

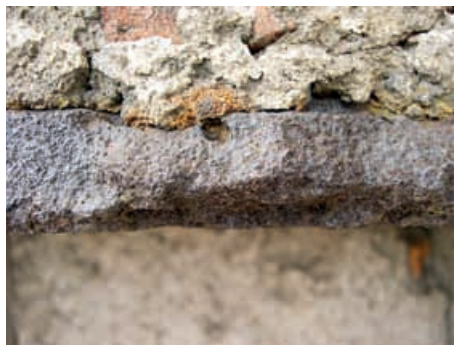
14

Obr. 14. Pernštejn (okres Žďár nad Sázavou), hrad, severovýchodní nároží, detail ocelové plotny, stav před zahájením opravy. (Foto D. Michoinová, 2005)

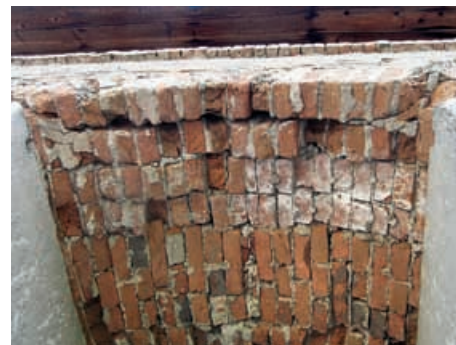
15

Obr. 15. Pernštejn (okres Žďár nad Sázavou), hrad, jedná z nestabilních kleneb ochozu (v místě bez dochovaných dřevěných ramenátů). Situace je zároveň svědectvím spěchu a rutinního provádění konstrukce, stav před stabilizací. (Foto V. Girsy, 2004)

plný postup zajištění bez dodatečných, autentickou hmotu narušujících statických opatření. Stabilizace byla prováděna tradičními postupy (vyplněním prasklin, klínováním zdiva, dílčím vysazováním cihelného zdiva klenebních pasů s doplněním malty ve spárách, vyheverováním sesunutého klenebního pasu a jeho doklínováním v původní poloze a podobně).

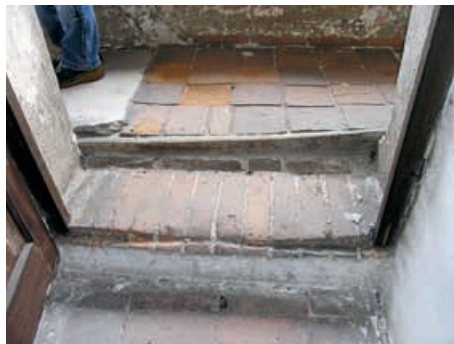
16

Obr. 16. Pernštejn (okres Žďár nad Sázavou), hrad, průhled vstupem na podlahu ochozu se starou cihelnou dlažbou. Při opravě byly omezeny zásahy na nezbytné minimum, pouze s opravou spárování a s dílčím dotmelením nejvíce poškozených kusů, stav před zahájením opravy. (Foto V. Girsy, 2004)

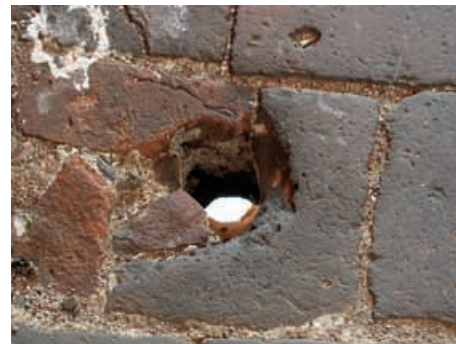
17

Obr. 17. Pernštejn (okres Žďár nad Sázavou), hrad, lícová strana dlažby ochozu, detail původního otvoru pro odvodnění ochozu, který bylo nutné při opravě respektovat. (Foto V. Girsy, 2004)

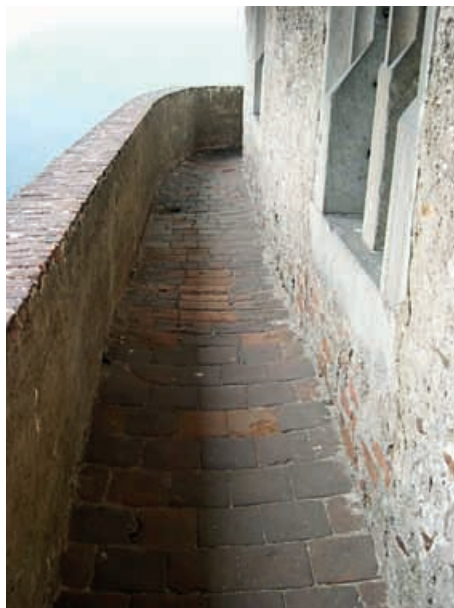
18

Obr. 18. Pernštejn (okres Žďár nad Sázavou), hrad, podlaha ochozu se starou cihelnou dlažbou. (Foto D. Michoinová, 2005)

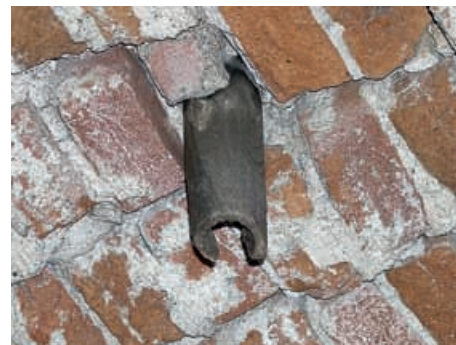
19

Obr. 19. Pernštejn (okres Žďár nad Sázavou), hrad, rubová strana ochozu, detail vyústění původní dřevěné trubky v otvoru pro odvodnění ochozu, který bylo nutné zachovat a chránit. (Foto V. Girsy, 2004)

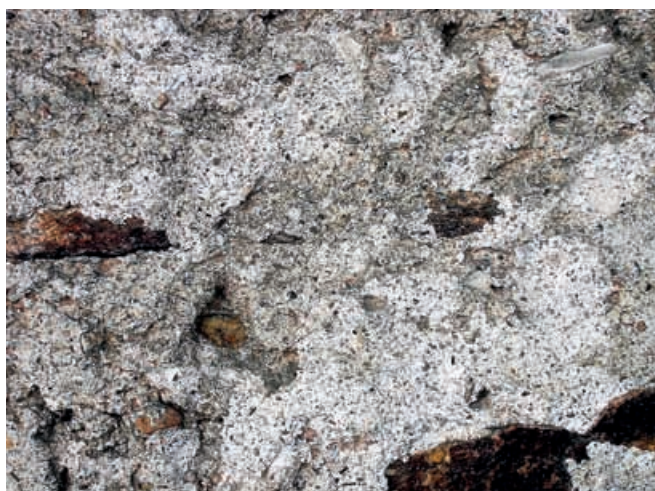
20

Obr. 20. Pernštejn (okres Žďár nad Sázavou), hrad, detail povrchu gotické omítky s drubotnou, částečně odpadlou krustou, která komplikovala konzervaci omítek, stav před zahájením opravy. (Foto V. Girsy, 2004)

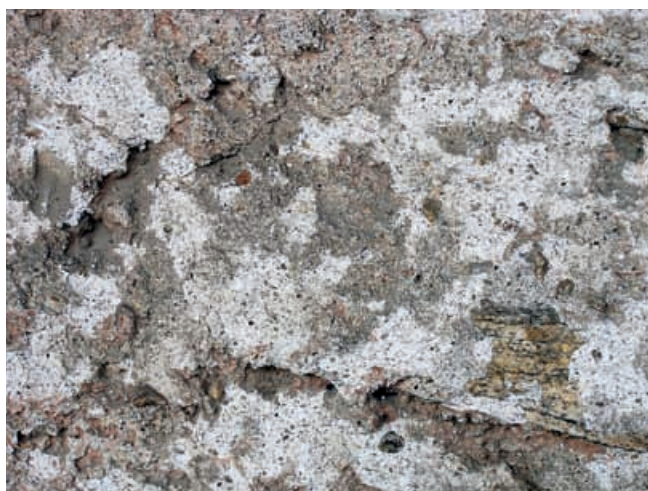
21

Obr. 21. Pernštejn (okres Žďár nad Sázavou), hrad, detail povrchu okrové gotické omítky v místě, kde došlo k odpadu drubotné tmavé krusty. Lokálně jsou patrné fragmenty vrstvy v naružovělém odstínu, stav před zahájením opravy. (Foto V. Girsy, 2004)

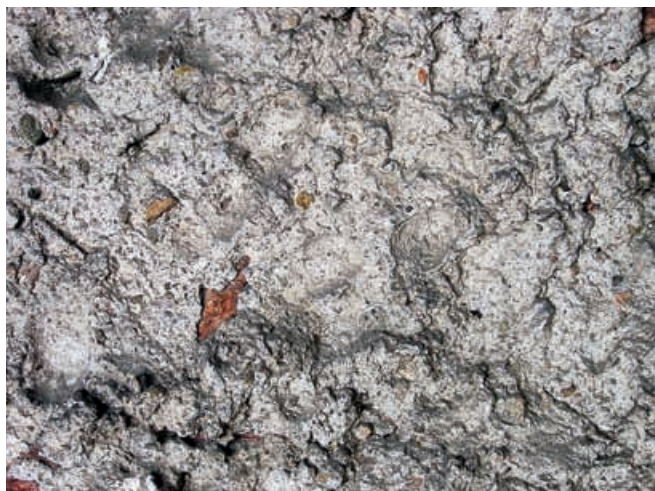
22

Obr. 22. Pernštejn (okres Žďár nad Sázavou), hrad, detail povrchu gotické omítky pod ochozem, kde byl objeven otisk ruky středověkého omítkáře (dychněře). Omítka se dochovala prakticky bez poškození a i po staletích vykazuje vysokou pevnost, stav v průběhu opravy. (Foto V. Girsy, 2004)

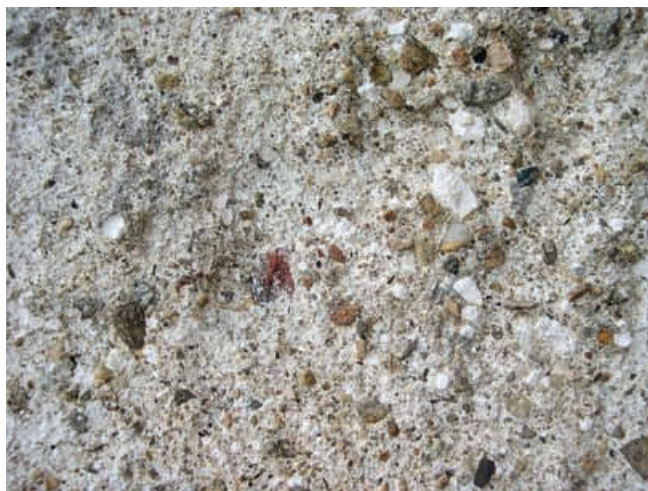
23

Obr. 23. Pernštejn (okres Žďár nad Sázavou), hrad, detail povrchu gotické omítky dochované bez líce. Na detailu jsou až centimetrové vmeštky (závalky) nerozmíchaného vápenného pojiva, které mohou indikovat postup přípravy tzv. horké vápenné malty, kdy hašení vápna probíhalo ve směsi s plnivem. (Foto D. Michoinová, 2005)

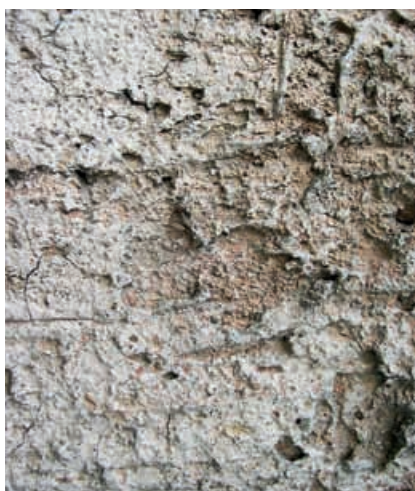
24

Obr. 24. Pernštejn (okres Žďár nad Sázavou), hrad, detail povrchu gotické omítky, která se dochovala prakticky bez poškození a i po staletích vykazuje vysokou pevnost, před zahájením opravy. (Foto D. Michoinová, 2005)

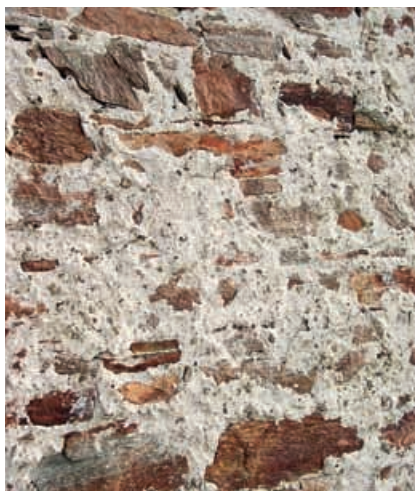
26

Obr. 26. Pernštejn (okres Žďár nad Sázavou), hrad, detail povrchu gotické omítky dochované bez líce. I přes značnou nesoudržnost omítek bez líce se ve vápenném systému tyto plochy podařilo zpevnit a tím prodloužit jejich fyzickou existenci in situ. (Foto D. Michoinová, 2005)

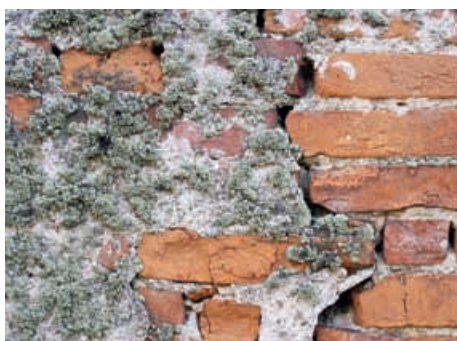
28

Obr. 28. Pernštejn (okres Žďár nad Sázavou), hrad, detail masivního napadení povrchu omítek a zdíva porostem lišejníků, stav před zahájením opravy. (Foto V. Girsy, 2005)

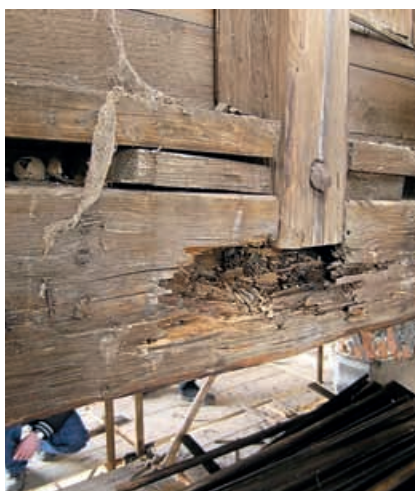
32

Obr. 32. Pernštejn (okres Žďár nad Sázavou), hrad, detail poškození dřevěné konstrukce spojovací chodby po odbednění konstrukce. (Foto V. Girsy, 2005)

Do okenních otvorů ve štítech byly na základě dochovaného originálu osazeny dřevěné žaluziové výplně. V rámci prací byla opravena poškozená část nosné trámové konstrukce krytého mostku a obnoveno prkenné bednění s tím, že podstatná část starých prken se po protřídění znovu uplatnila.

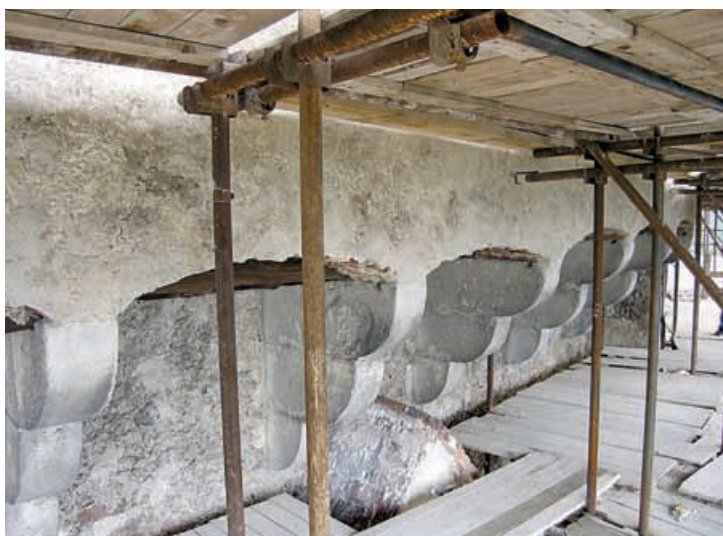
36

Obr. 36. Pernštejn (okres Žďár nad Sázavou), hrad, opravený a omítnutý úsek vnějšího líce parapetu ochozu v průběhu provádění dílčích retuší. (Foto V. Girsy, 2006)

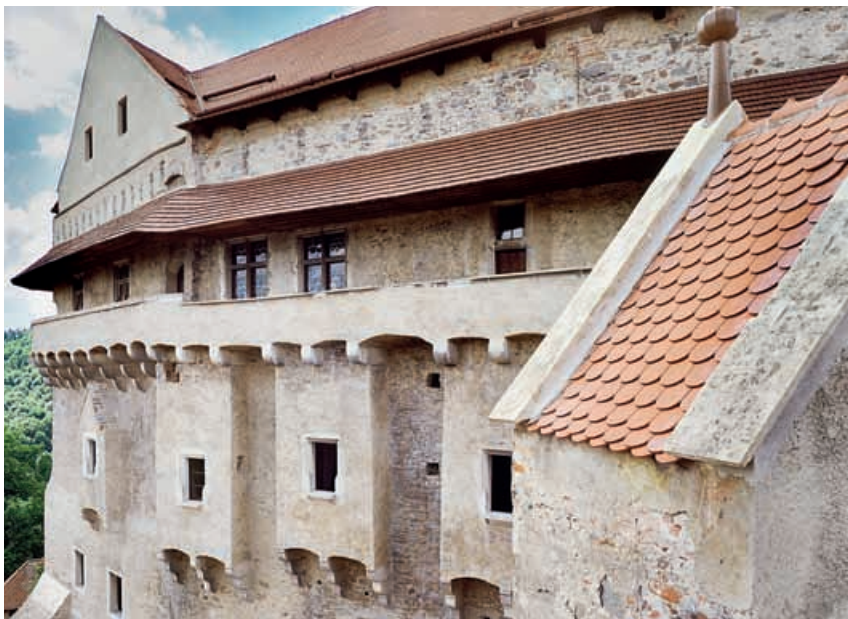
39

Obr. 39. Pernštejn (okres Žďár nad Sázavou), hrad, celkový pohled na horní část fasády s ochozem po konzervaci a výměně šindelové krytiny. (Foto L. Bezděk, 2007)

vicích prvků a jejich konzervačním ošetřením. V plném rozsahu byla sejmuta dožilá šindelová krytina a provedena nová střecha s použitím nového štípaného materiálu. Sejmутí bedněného podhledu pultové střechy ochozu proběhlo v rozporu s projektem, ale následně byly podle pokynů jednotlivé díly očíslovány a opravené bedněné podhledu se vrátilo zpět na své místo. V rámci korekcí bylo na trojúhelníkovém štítu v úžlabí realizováno nové zabezení ze širokých prken, tak aby došlo k zakrytí odbyté úpravy, nevhodně provedené v nedávné době z běžného, povrchově neupraveného stavebního řeziva. Byly opraveny klempířské výrobky a doplněny tak, aby se zlepšila jejich funkčnost. Repasovány a zkompletovány byly truhlářské výrobky (okenní rámy a výplně) včetně kování a tabulového i vitrážového zasklení. Stávající zasklení bylo respektováno. Nátěry byly z části pečlivě restaurovány (fládrování) nebo podle technického stavu obnoveny v odstínech podle vyhodnocení náleží původní barevnosti.
